PRESIDENCIA MUNICIPAL DE TLXCOAPAN; HIDALGO
DIRECCIÓN DE OBRAS PÚBLICAS
DICTAMEN ESTRUCTURAL PARA EL C.B.T.i.s. 218 JULIAN VILLAGRAN

INSTITUCION UBICADA EN CARRETERA TLXCOAPAN - DOXEY KM.1 TLXCOAPAN HIDALGO

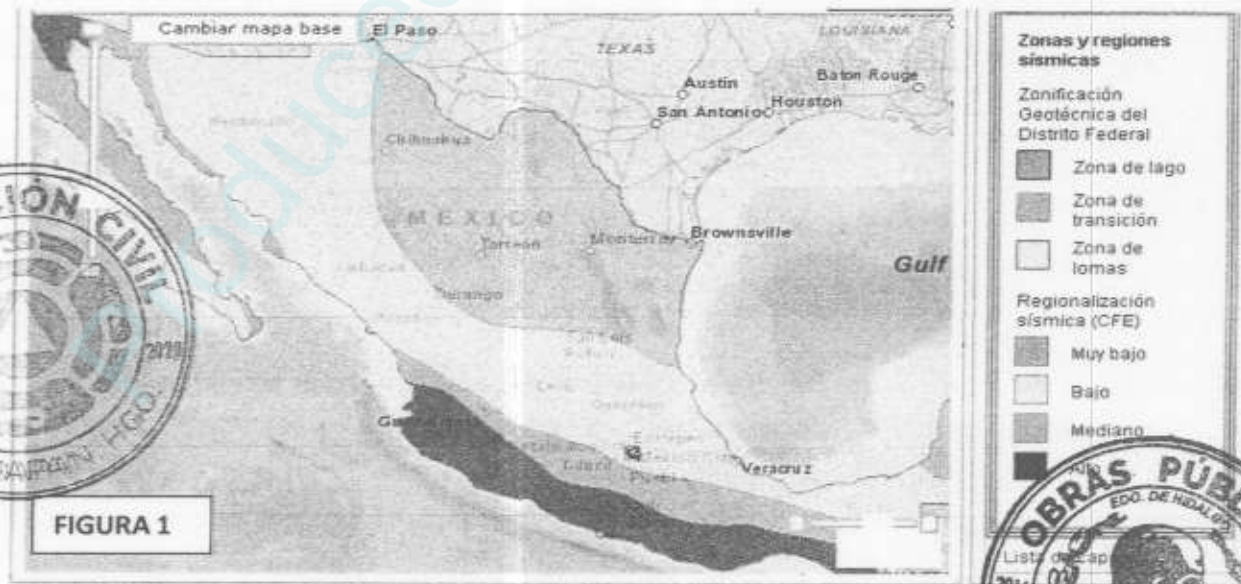
POR LA UBICACIÓN DEL EDIFICIO Y DE ACUERDO CON LA ZONIFICACIÓN SÍSMICA DE LA COMISIÓN FEDERAL DE ELECTRICIDAD (C.F.E.) VIGENTE, LA ZONA EN COLOR AMARILLO (FIGURA 1) ES LA QUE LE CORRESPONDE A ESTE ESTADO Y AL VALLE DE MEZQUITAL. ESTA ZONA, ES DE BAJA SISMICIDAD EL ESTADO DE HIDALGO Y ESTA ZONA DE LA REPUBLICA MEXICANA, HASTA ESTUDIOS RECOPIADOS Y REGISTRADOS A LA FECHA DE LOS SISMOS REPORTADOS PARA LA REALIZACIÓN DE ESTA INSPECCIÓN.
